松山城城山で発生した土石流が露わにした土砂災害ハザードマップの課題

香川大学四国危機管理教育・研究・地域連携推進機構
危機管理先端教育研究センター長
長谷川修一

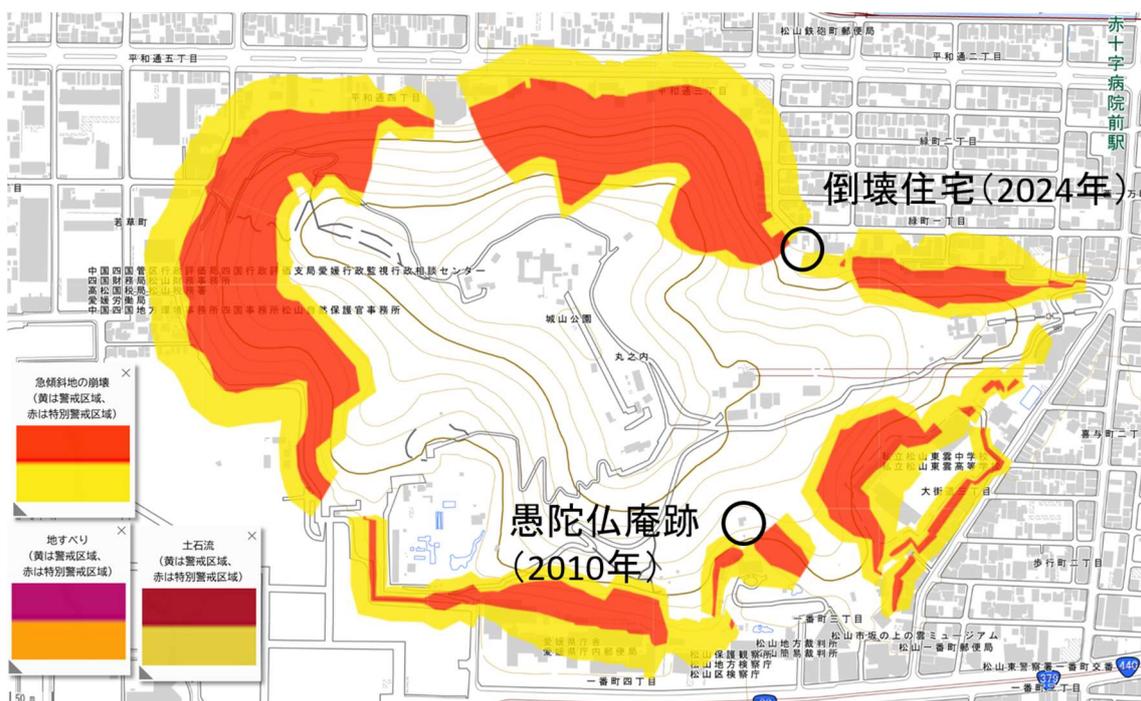
図1 松山城城山の土砂災害ハザードマップ（国土交通省重ねるハザードマップに加筆）

今回発生した発生した土石流の発生個所と土石流によって倒壊した住宅は、土砂災害警戒区域に指定されていない、土砂災害ハザードマップによるノーマークの場所にある（図1）。この住宅の東側と北側の山麓斜面は、急傾斜地崩壊の警戒区域と特別警戒区域に指定されているが、この住宅だけは警戒区域にも指定されていない。これは、急傾斜地崩壊の警戒区域等は、斜面の斜度（傾斜、勾配）は30度以上の斜面を対象としており、倒壊した住宅の裏山はその基準に達していなかったからである。一般に斜面は傾斜が大きいほど崩れやすくなるので、崩れやすい斜面の基準として30度を採用している。しかしながら、斜面崩壊には、斜面の地形（谷や尾根）、地質、地下水等も重要な素因なので、斜面傾斜だけで、崩壊危険斜面と非崩壊斜面を識別することには無理がある。

今回倒壊した住宅の裏山が、急傾斜地崩壊の警戒区域等に指定されなかったのは、谷地形の出口に当たり、土石流が堆積した緩斜面で、急傾斜地崩壊の基準の30度に達しなかったからである。この谷地形は、上流部で発生した斜面崩壊が引き起こした土石流が繰り返して形成されたが、常時流水がないため、溪流としては認定されていなかった。土砂災害防止法では、土石流による警戒区域等は、「土石流の発生のおそれのある溪流において、扇頂部から下流で勾配が2度以上の区域」として指定される。つまり、当該の谷地形は常時流水がないので、溪流としては認定されないため、土石流による警戒区域等の対象外となつたと推定される。

松山城城山の南斜面にある谷地形（0次谷）では、2010年7月の豪雨によって、土石流が発生し、愚陀仏庵が倒壊した（愛媛大学の調査報告）。愚陀仏庵は谷地形にあったが、土石流の土砂が堆積した緩傾斜斜面であったため、ここも土砂災害警戒区域等から除外されていた。常時流水のない谷地形（0次谷）の危険性が表示された土砂災害ハザードマップが必要である。

山麓に急傾斜地崩壊の警戒区域と特別警戒区域が設定されているが、2024年7月12日による土石流で倒壊した家屋と2010年7月の土石流によって倒壊した愚陀仏庵は土砂災害警戒区域等から除外されている。

るため、谷頭とも呼ばれることもある。今回、土石流が発生した谷地形は、常時流水がないが、大雨になると水が出ていた0次谷に相当する（図2）。谷地形にもかかわらず、常時流水がないのは、谷が土砂で埋め立てられたためと推定される。谷地形は、流水ではなく、土石流中の岩塊が研磨剤となって、岩盤を削ることによって形成されるため、土石流が繰り返して発生して形成されたことを示している。また、谷地形のどこで斜面崩壊が発生しても、土石流は谷の出口を襲うので、谷の出口が山地でも最も土砂災害の危険性が高い場所である。また、谷の出口は、豪雨の際に何度も土石流が襲う場所でもある。しかしながら、現行の土砂災害防止法では、流水のない谷地形の出口は、土石流警戒区域等、急傾斜地崩壊警戒区域等のどちらからも除外されている。したがって、今後は常時流水のない谷地形の出口も、土石流警戒区域等として土砂災害ハザードマップに表示すべきと考える。

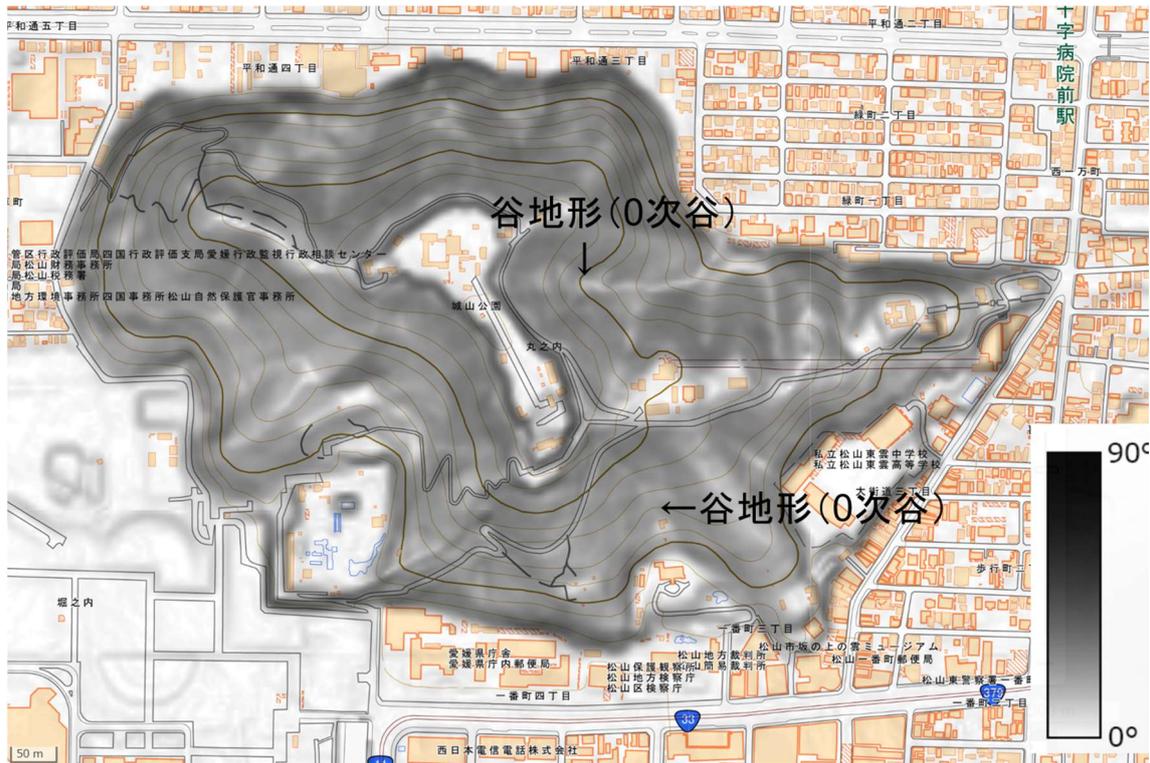
図2 松山城城山斜面の傾斜（国土地理院地理院地図タイル傾斜量図に加筆）
 谷地形（0次谷）は周囲の斜面と比較して、緩傾斜のため淡い灰色になっている。
